## Accessibilité des PISCINES

## La Mallette de l'Accessibilité : Piscines

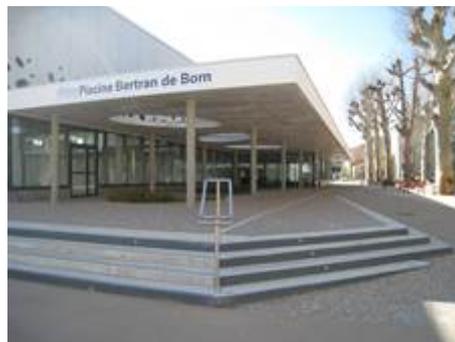
Entrée principale à l'extérieur.

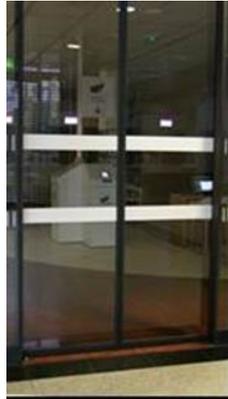
Deux bandes de couleur contrastée doivent être colées sur toutes les vitres

Une à 1,10 m

Une à 1,60 m

Porte vitrée ayant deux bandes de couleur contrastée  
1,10 et 1,60

- A. **Mise en place** de bande très visible sur les portes vitrées (1.60m et 1.10m)
- B. **Mise en place** de repères podotactiles en avant de chaque obstacle dans le sens de la marche à 50cm

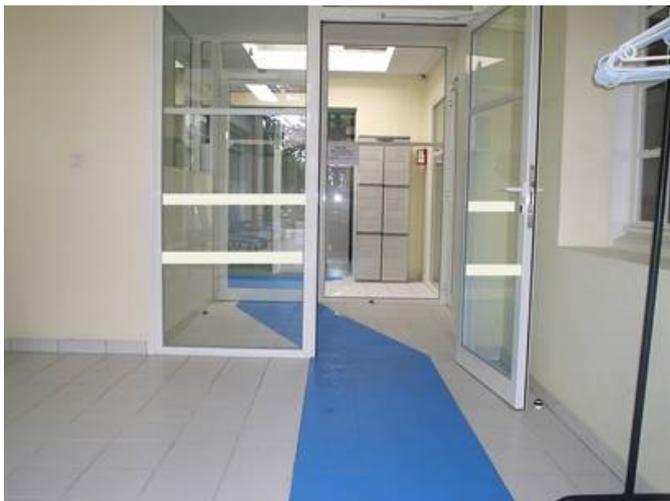
À l'intérieur, un cheminement de couleur contrastée allant jusqu'au vestiaire.

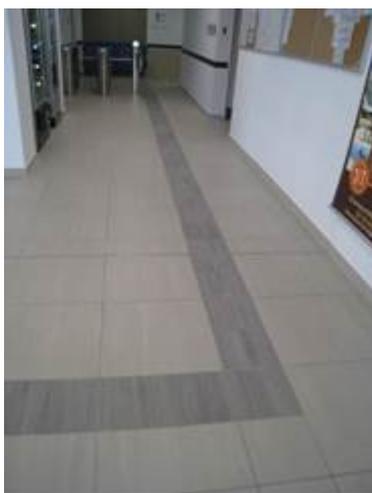
Bande de guidage en carrelage préhensible aux pieds.

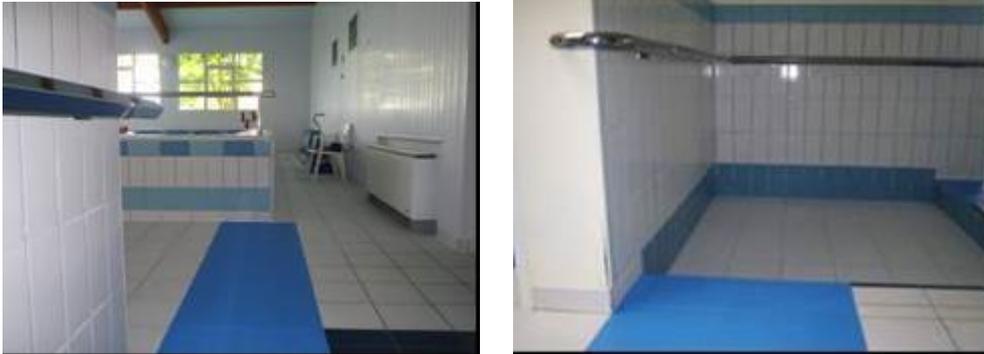
Une main courante au passage des pédiluves ;

Une main courante longe le mur jusqu'au bassin.

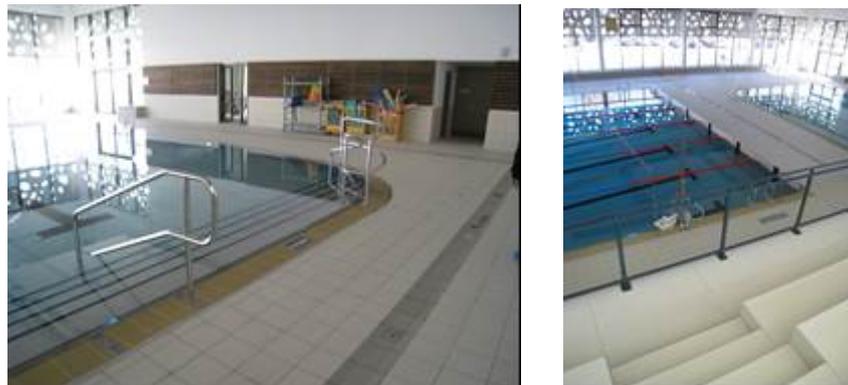
Bande de guidage autour du bassin et main courante descendant au bassin ainsi que les marches ayant les nez de marches de couleur contrastée.

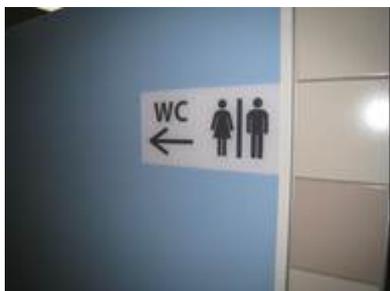
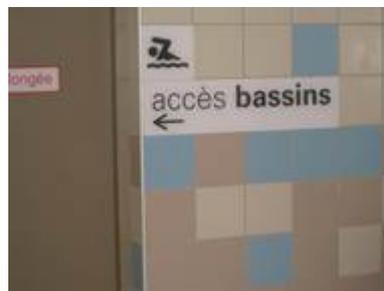
Signalétique de couleur contrastée indiquant les toilettes et les bassins.

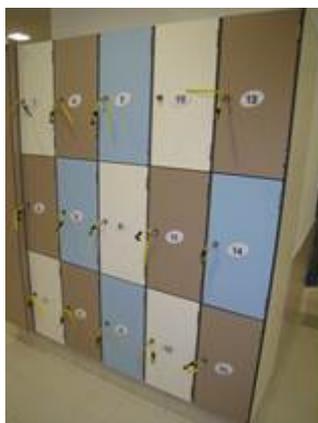
- A. Numéros casier en braille et en gros caractères de couleur contrastée, en relief. Repérage du panier.
- B. Numérotations en braille de chaque rangée de casier
- C. Instructions en braille du fonctionnement des casiers, en tête de rangée

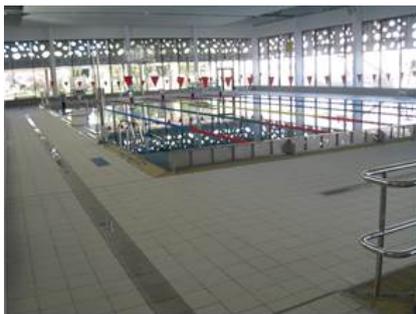
Le tout du bassin est limité par un muret qui sert de guidage à l'extérieur et conduit ou informe de la position de l'escalier de mise à l'eau.

Côté eau, des mains courantes sont installées. Le muret côté piscine couvre une rigole de débordement au-dessous de laquelle les mains courantes sont fixées au ras de l'eau.

Leur forme carrée, ronde, ou hexagonale, renseigne sur la position du baigneur aveugle ou malvoyant sur chaque côté de la piscine ; leur diamètre variable, renseigne sur la profondeur du bassin et la proximité de l'escalier de sortie du bain.

Vue d'ensemble du grand bassin.
